今回の工事で変わった（復原した）ところ

【本　館】
1　外部の仕上、木部及び鉄部の塗装を復しました。
2　会場西寄りの間仕切、東面の舞台及び黒板を撤去して一室に復し、南面西から第一、第二及び第四番目の窓を壁に復しました。
3　控室東面の北から第二及び第四番目の窓を壁に復しました。
4　受付と玄関境北寄りの受付口を壁に復しました。
5　西面北寄りの出入口を窓に復しました。
6　南面出入口西寄りの片引戸を引違窓に復し、外部石階の西寄り約一・二メートルを撤去して幅を縮めました。
7　客室前廊下南端部の流し台を撤去しました。
8　北廊下北面東寄りの下駄箱を撤去しました。
9　各室の内装を復旧または整備しました。
10　屋根廻りを次のように復旧または整備しました。
（1）南面下屋の桁高を約五六センチメートル、入側柱通りの垂木掛を約三九センチメートル下げて、南面下屋と西側南突出部東面下屋を矩折りの一連の下屋に復して、南面下屋の三箇所の天窓を塞ぎました。
（2）玄関棟以外の軒先に見切縁を復しました。
（3）中央棟、東棟及び西棟の各面にドーマー窓を復しました。
（4）玄関棟の屋根緩勾配部の飾り柵、正面ドーマー窓の北東隅及び北西隅頂部のアクロテリオン、パラペットの南東隅及び南西隅に柱型を復しました。
（5）車寄の棟北端及び北東隅・北西隅頂部にアクロテリオンを復しました。
（6）東面北寄りの出入口の外部に石階及び庇を、北寄りの出入り口に庇を復しました。
11　西面渡廊下の西寄りを落棟に復し、床タイル敷を撤去して石階とモルタル床を現しました。また、後設棟に取込まれた便所を独立棟として整備しました。

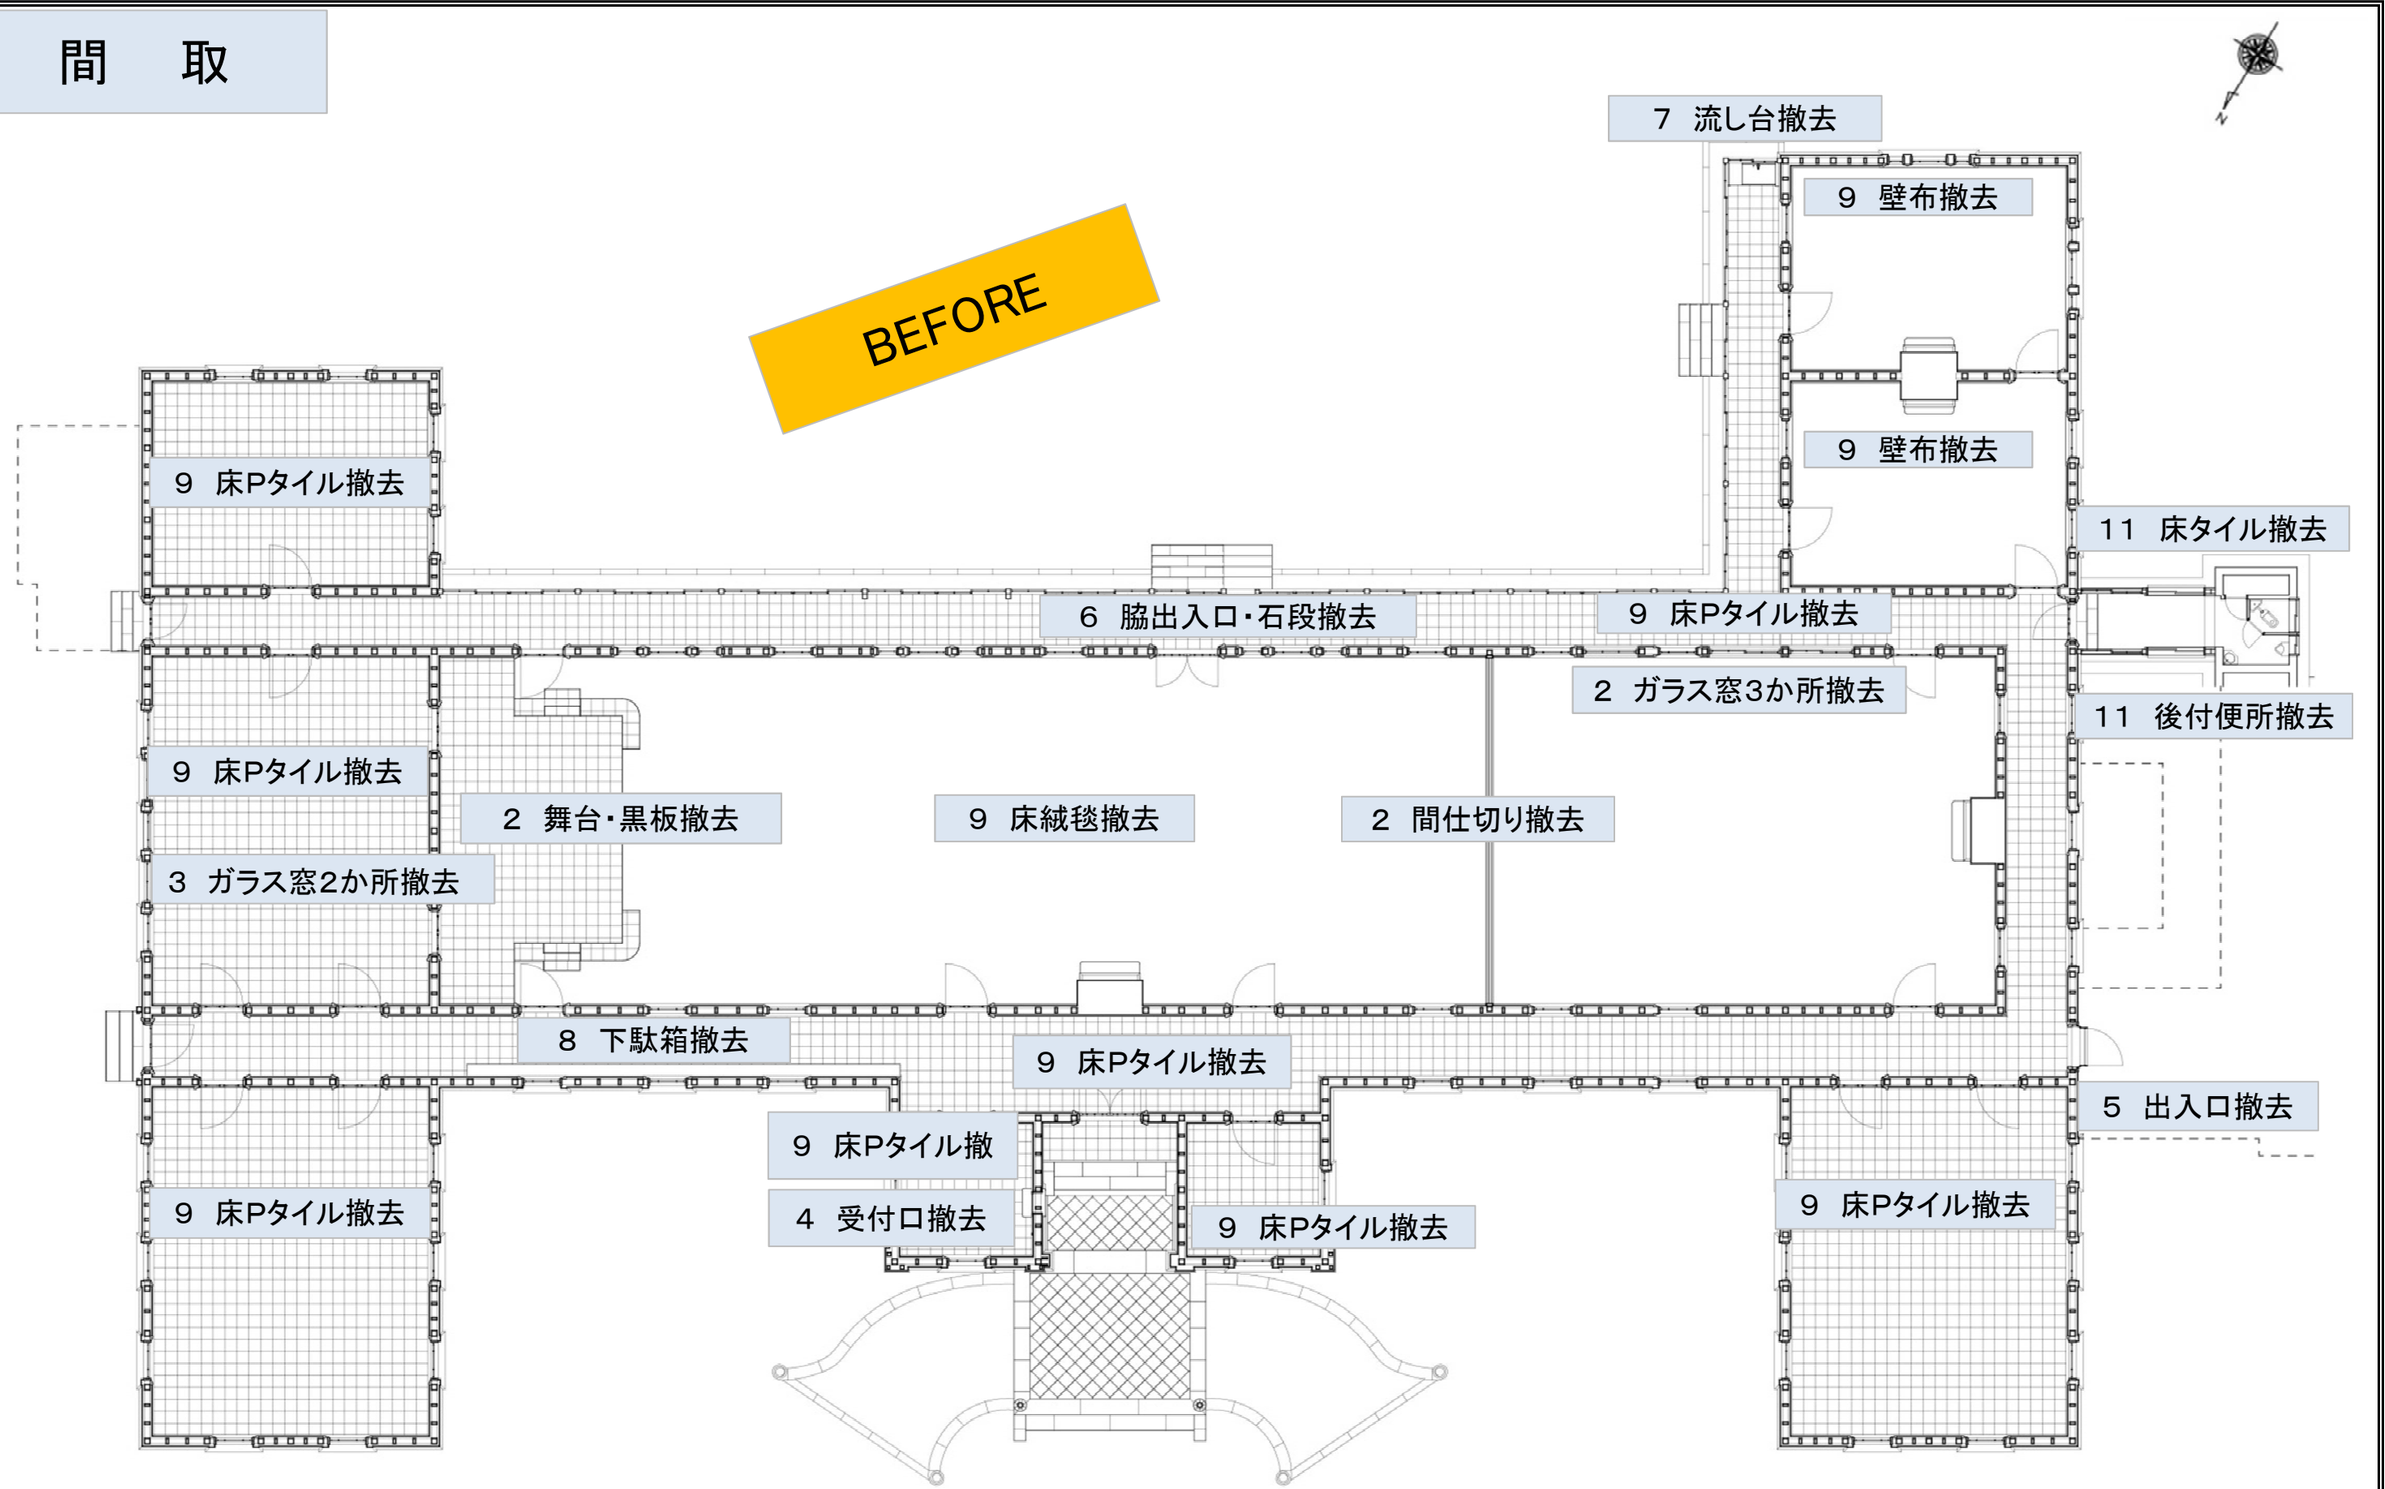
間　取

BEFORE
7　流し台撤去
9　壁布撤去
9　壁布撤去
11　床タイル撤去
9　床Pタイル撤去
6　脇出入口・石段撤去
9　床Pタイル撤去
2　ガラス窓3か所撤去
11　後付便所撤去
9　床Pタイル撤去
2　舞台・黒板撤去
9　床絨毯撤去
2　間仕切り撤去
3　ガラス窓2か所撤去
8　下駄箱撤去
9　床Pタイル撤去
9　床Pタイル撤
5　出入口撤去
9　床Pタイル撤去
4　受付口撤去
9　床Pタイル撤去
9　床Pタイル撤去

9　応接所、小集会所、西廊下、客室にカーテン等設置

9　各室にシャンデリア・壁付照明設置

9　床板敷に

10－(6)　石階と庇の設置

6　ガラス窓拡張

9　床板敷・リノリウム敷に

9　壁漆喰塗に

2　壁3か所設置

11　石段を顕し床モルタル塗に庇を設置し便所を独立

3　壁2か所設置

2　一室に

5　上下窓設置

4　受付口を漆喰壁に

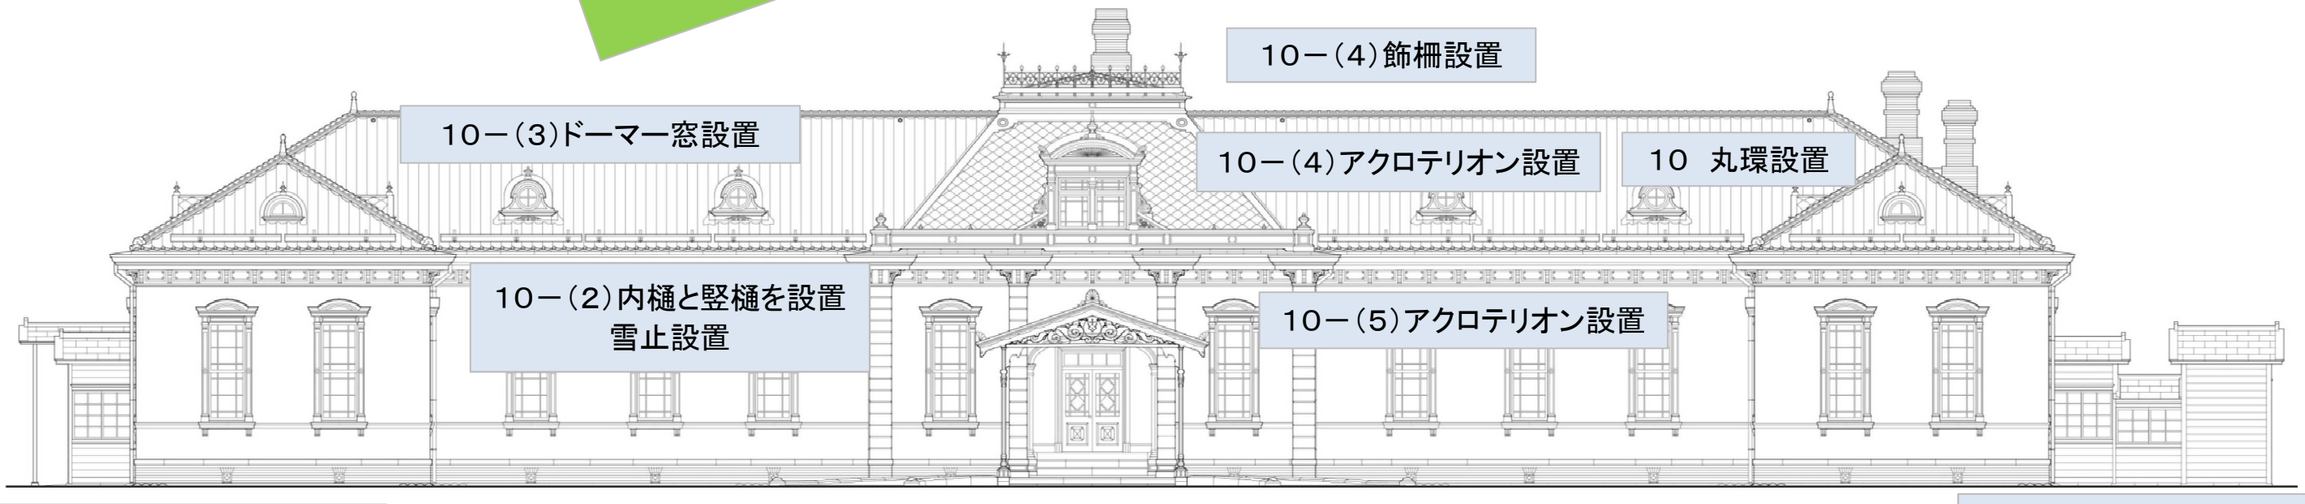
正　面　側（北）

11　後付便所撤去

1　壁の色、軒（木部）の色、車寄（鉄部）の色

10　屋根瓦の色

10－（4）飾柵設置

10－（3）ドーマー窓設置

10－（4）アクロテリオン設置

10　丸環設置

10－（2）内樋と竪樋を設置
雪止設置

10－（5）アクロテリオン設置

10－（6）階段と庇設置

10－（6）庇設置

11　庇を設置し便所を独立

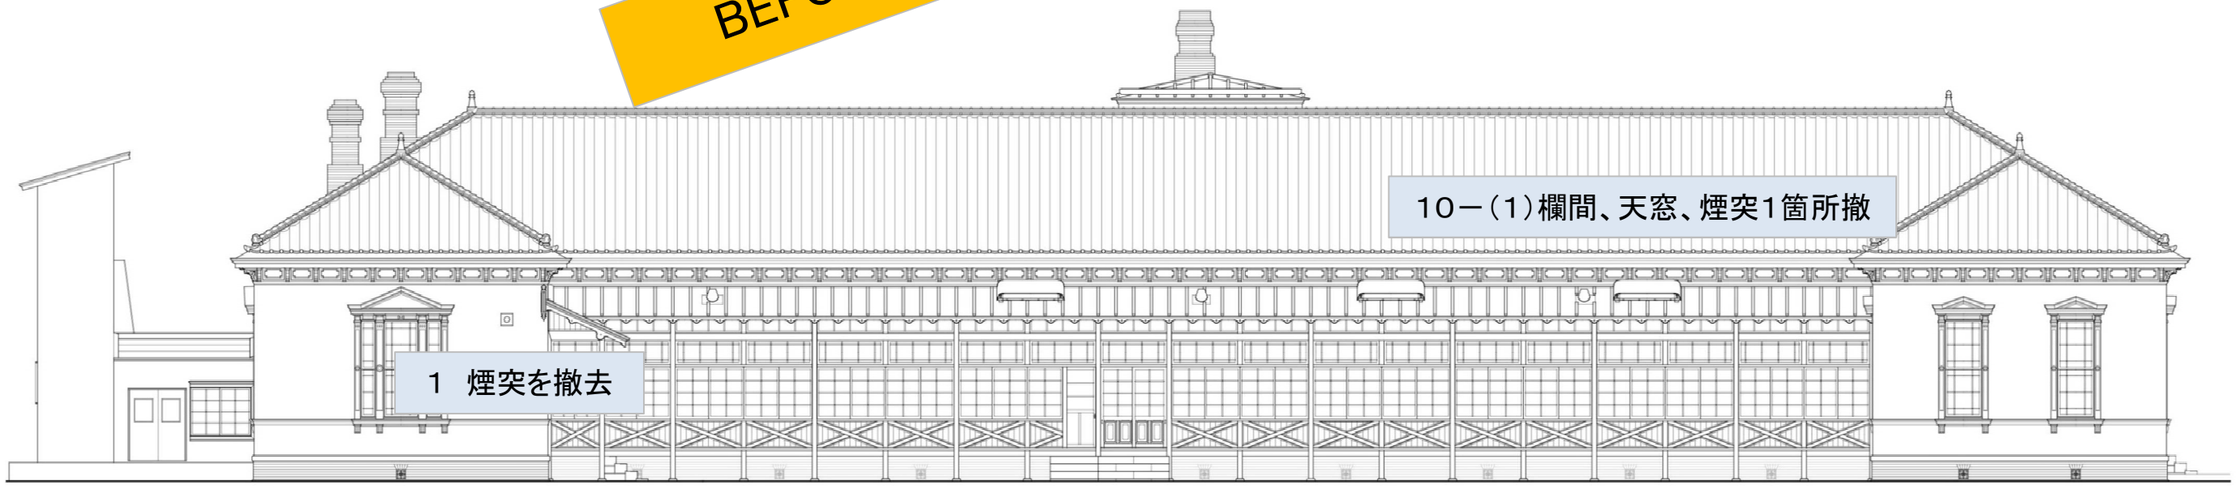
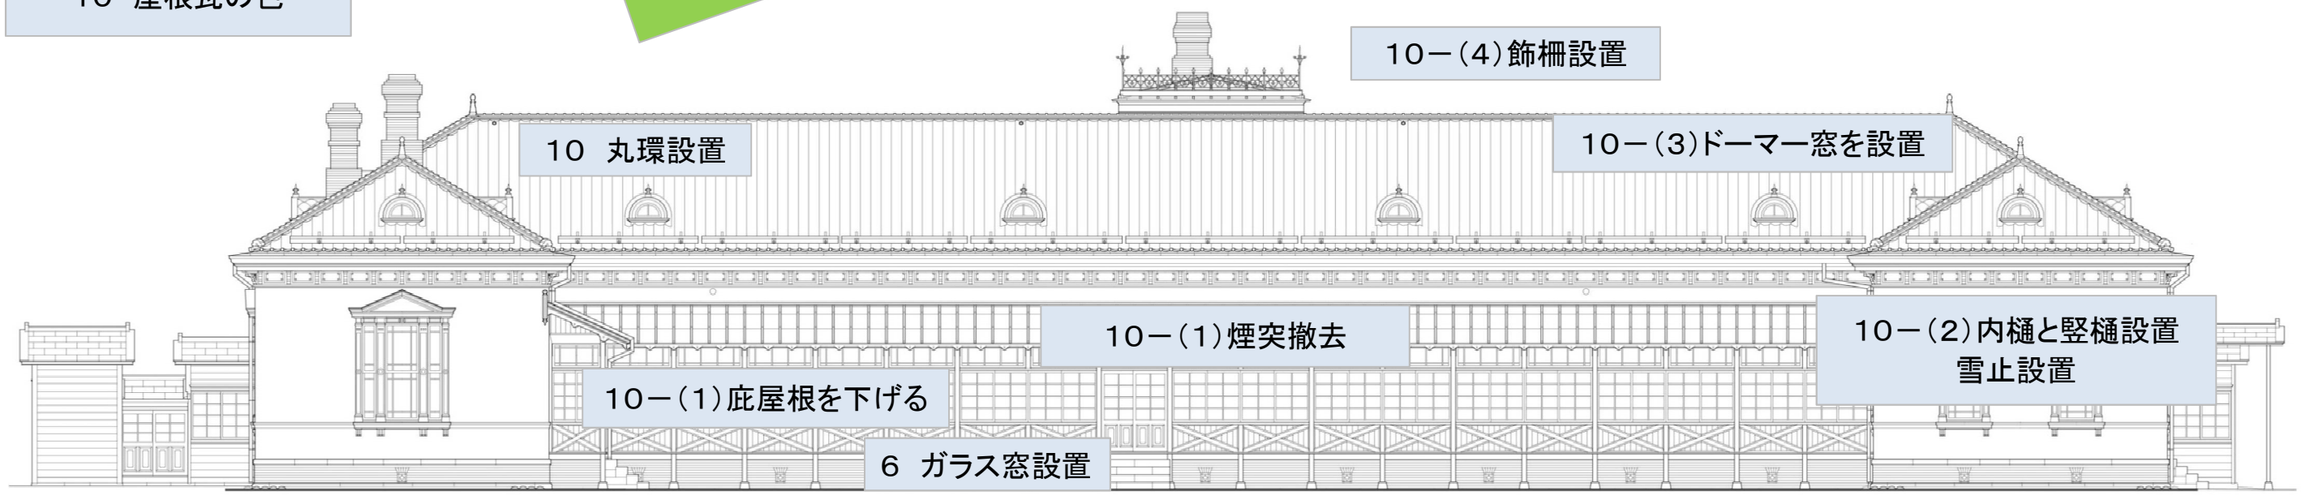
庭　園　側（南）

1　煙突を撤去

10－(1)欄間、天窓、煙突1箇所撤

11　後付便所撤去

6　出入口撤去、石段撤去

10－(4)飾柵設置

10－(3)ドーマー窓を設置

10－(1)煙突撤去

10－(2)内樋と竪樋設置
雪止設置

10－(1)庇屋根を下げる

6　ガラス窓設置

11　庇を設置し便所を独立

10－(6)庇設置

10－(6)階段と庇設置

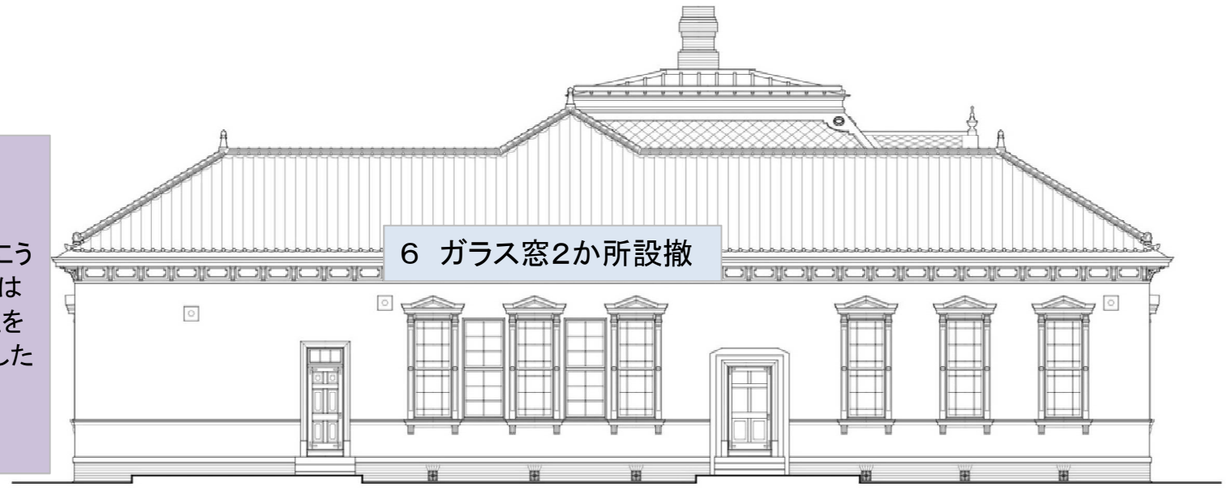
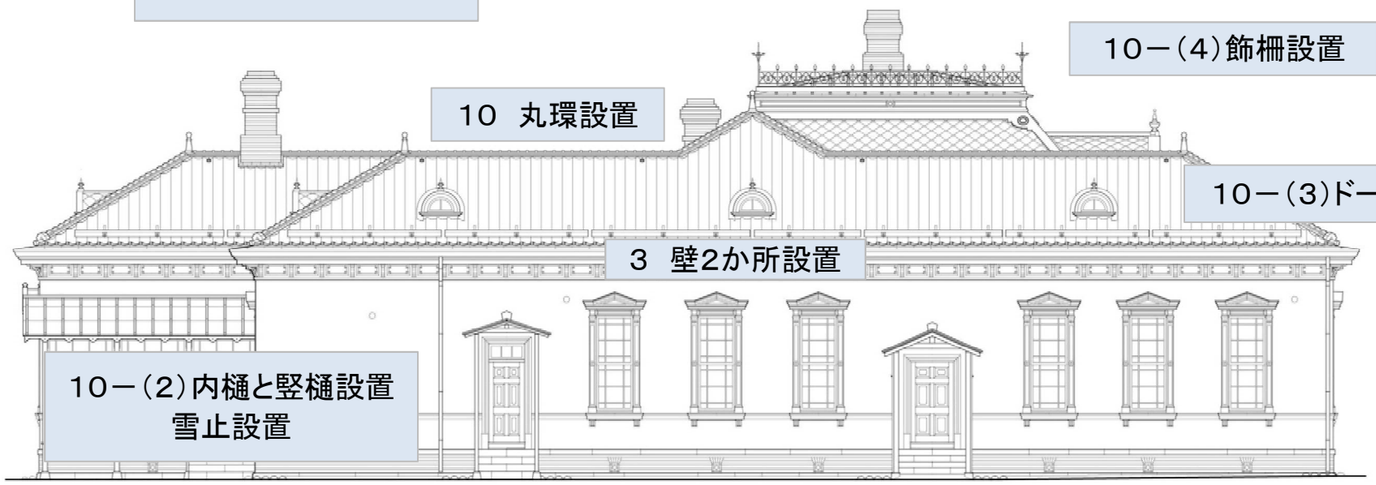
校　舎　側（東）

本当は向こうに見えるはずの部屋を書忘れました

6　ガラス窓2か所設撤

6　出入口撤去、石段撤去

10－（4）飾柵設置

10－（3）ドーマー窓を設置

3　壁2か所設置

10－（2）内樋と竪樋設置
雪止設置

10－（6）庇設置

10－（6）階段と庇設置

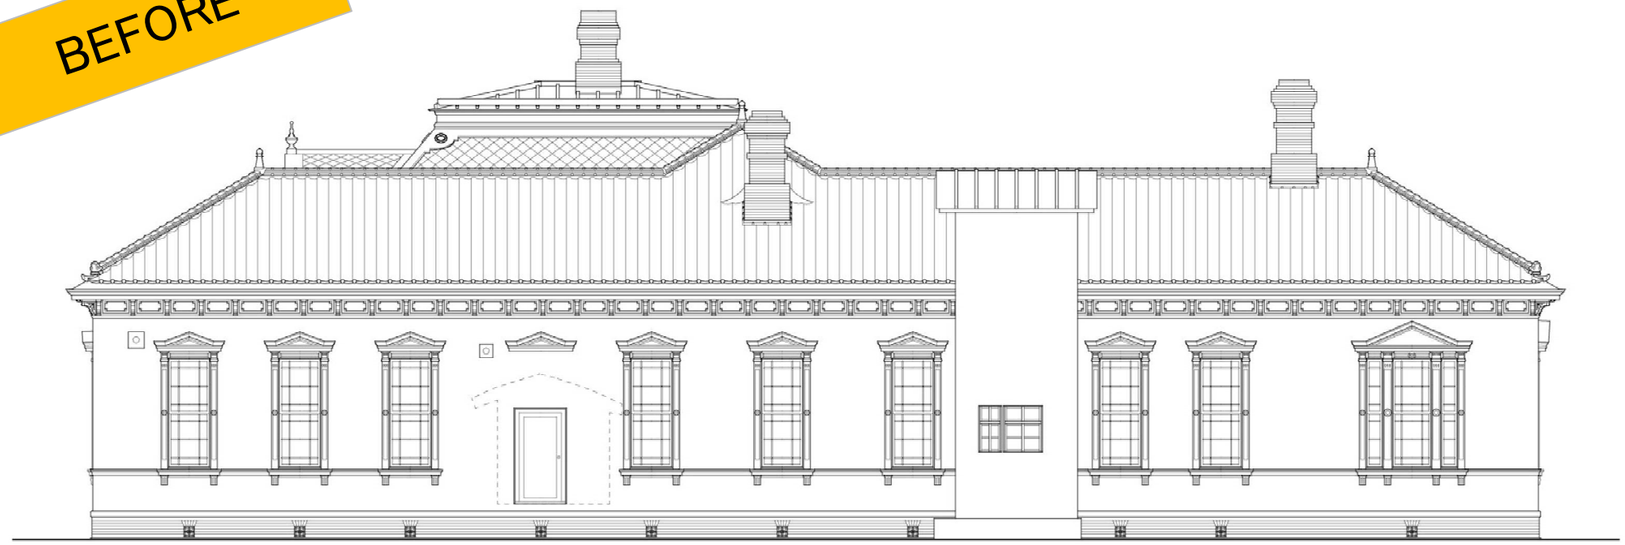
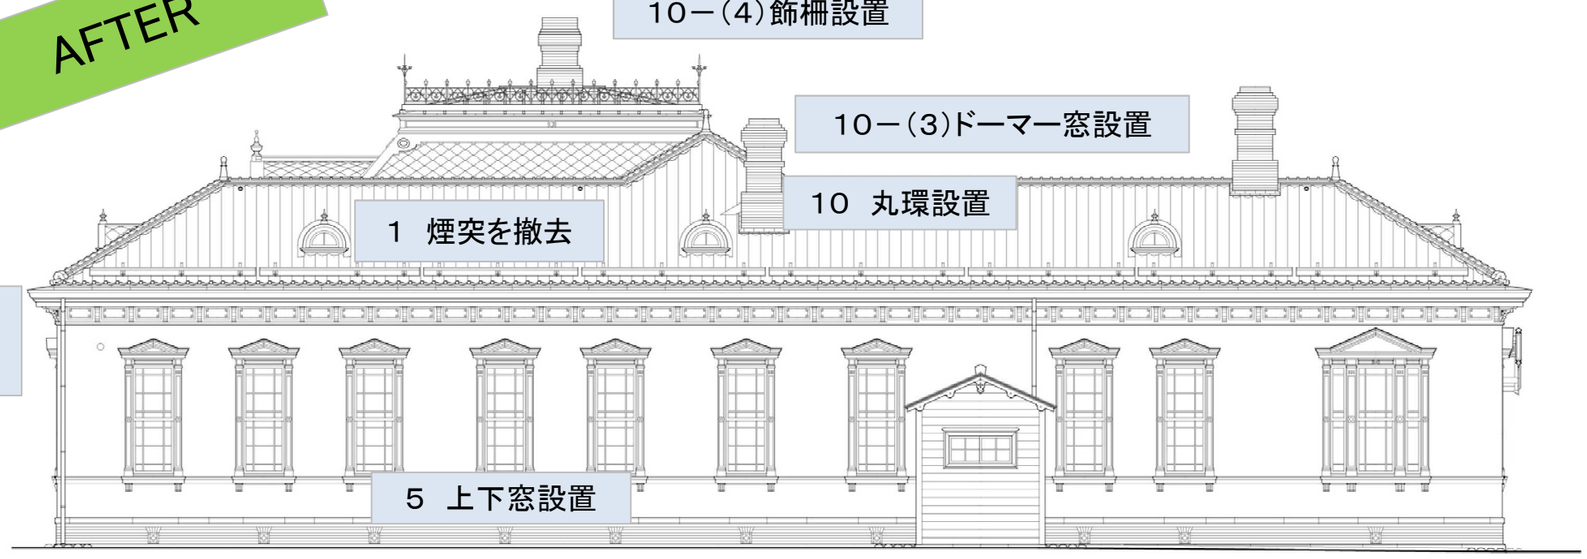
国 立 病 院 側 （西）

11　後付便所撤去

5　出入口撤去

10－（4）飾柵設置

10－（3）ドーマー窓設置

1　煙突を撤去

10－（2）内樋と竪樋設置
雪止設置

5　上下窓設置

11　便所を独立

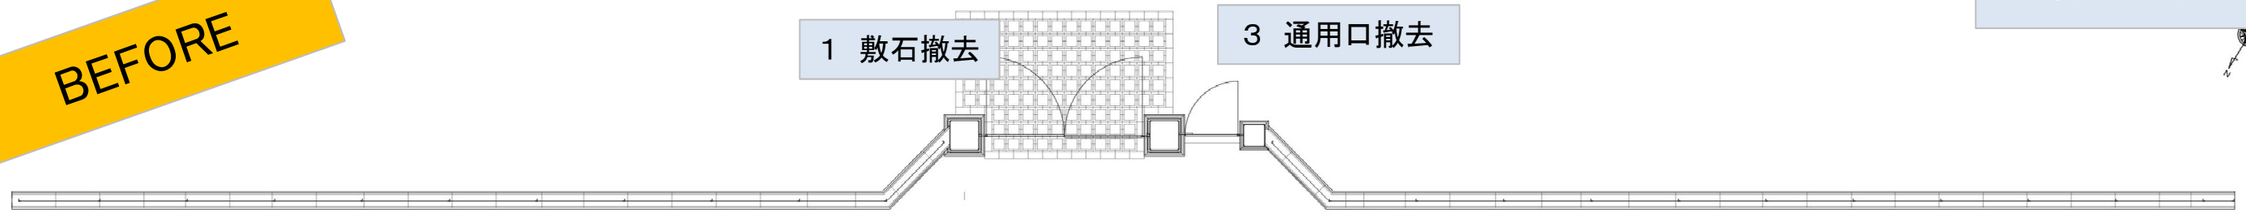
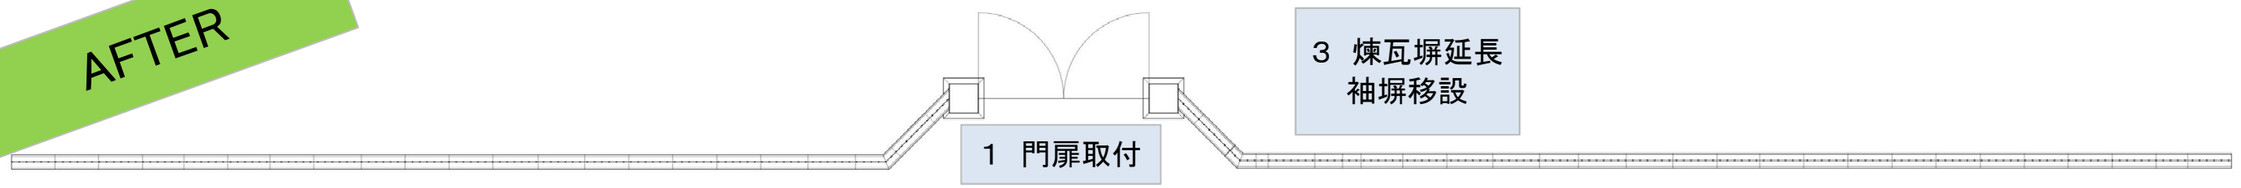
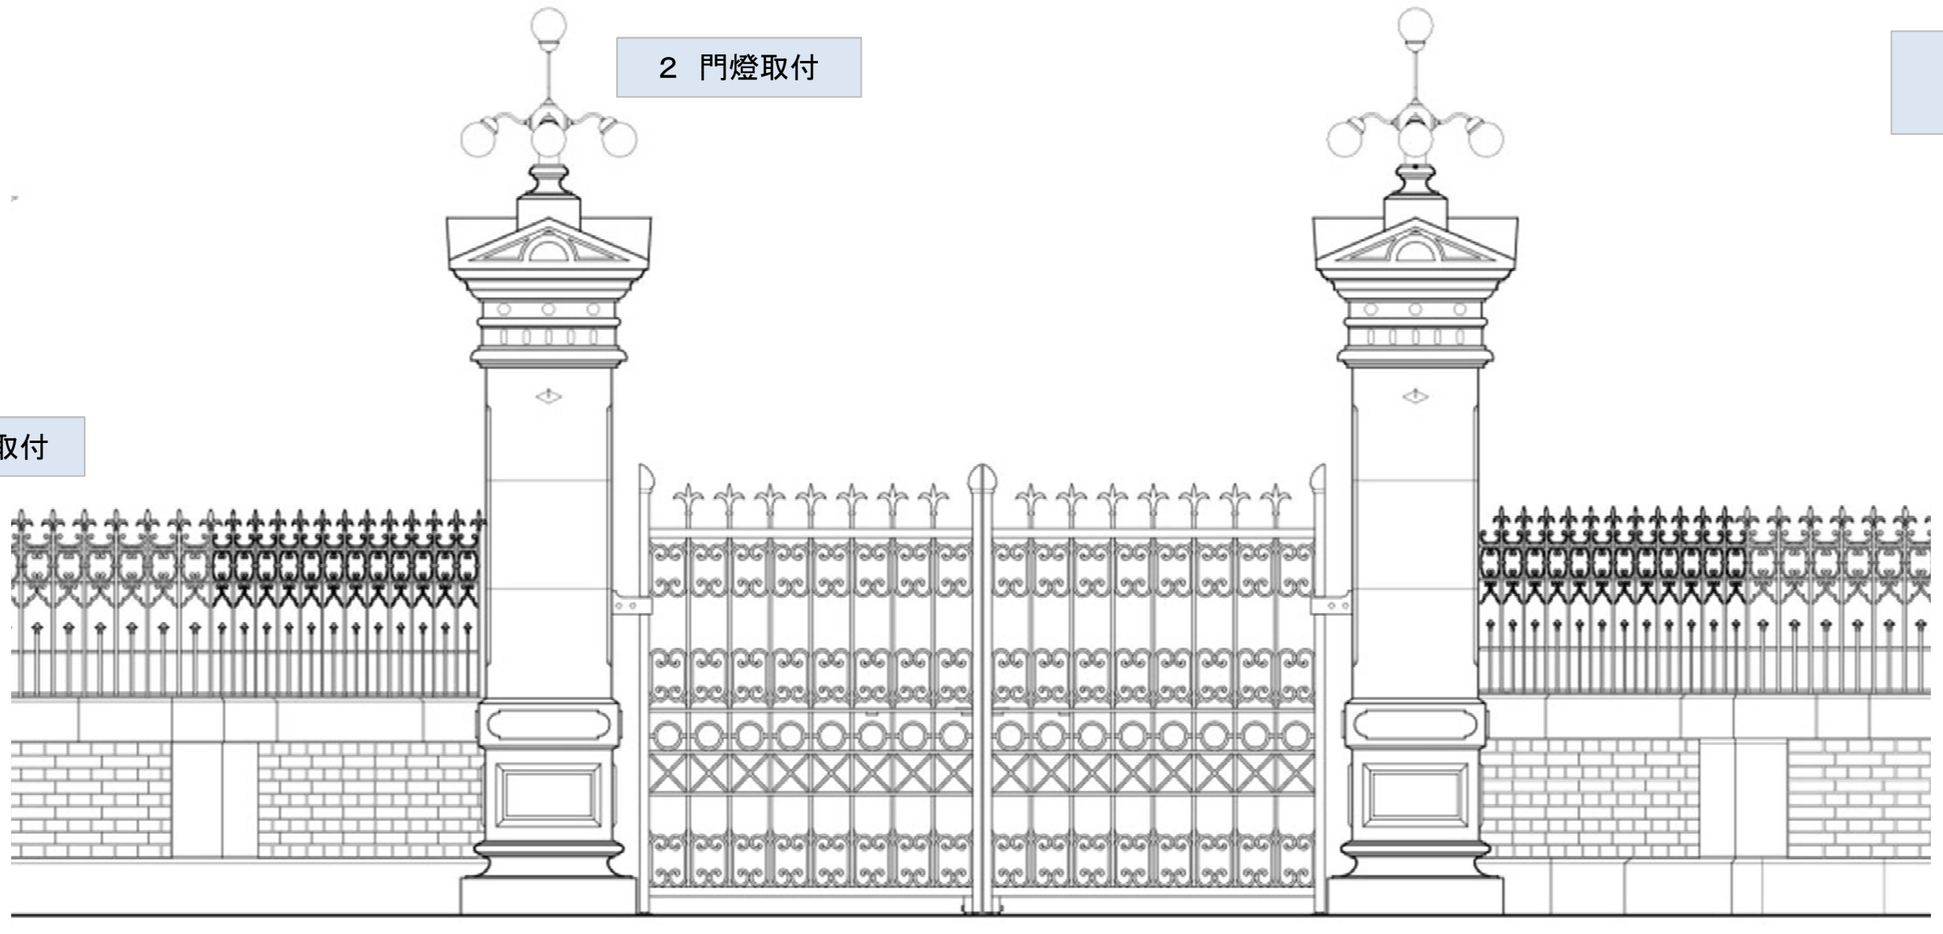
【附門柱 及び 煉瓦塀】
1　東西両門柱間の敷石を撤去し、鉄製扉を復しました。
2　門柱頂部に電燈を復しました。
3　西塀東端の石柱を撤去し、西塀を東へ約一、八メートル延長しました。
4　東西両塀の鉄柵を復しました。
